# 停工整改报告

致克拉玛依市生态环境局：

新疆德丰亿升石油防腐工程有限公司

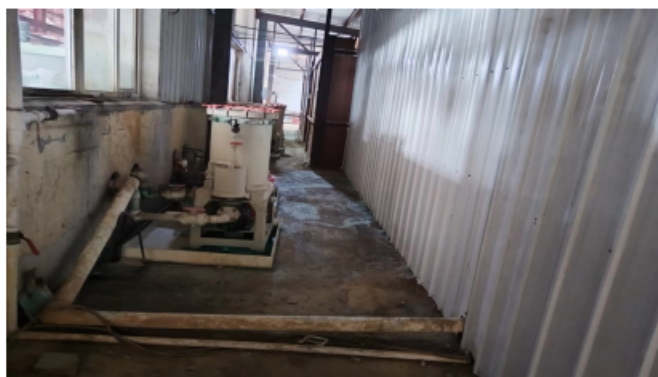
过滤机与污水设备隔离后的照片

1. 已完成对泄露设备的修理修缮，更换过滤机后轴封 1 个，恢复设备完整性；
2. 已完成在过滤机下方铺设防渗膜；
3. 已将污水产水池边地块区域重新进行水泥硬化，并已经将彩钢板底部地面区域缝隙用水泥封堵死；
4. 已将过滤机与污水设备区域用彩钢板进行了有效的物理隔离，防止该事件的再次发生。

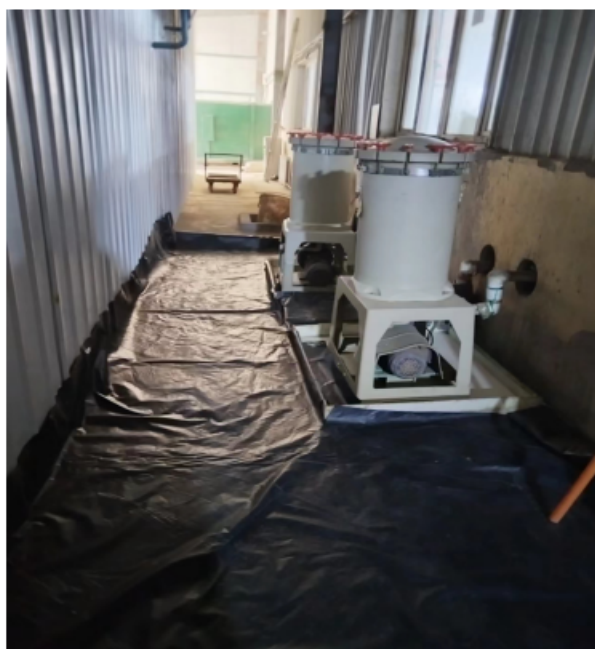
过滤机下方铺设防渗膜

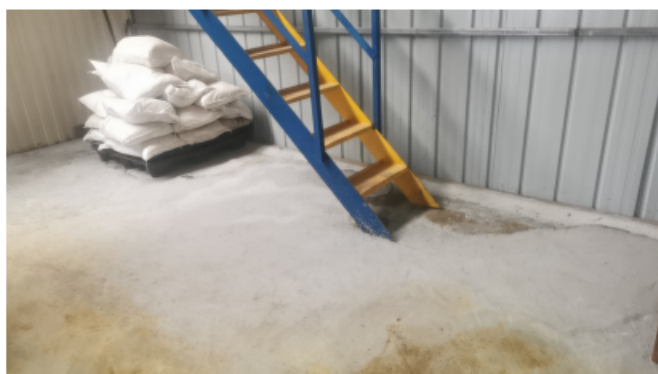
底部地面区域硬化及缝隙用水泥封死

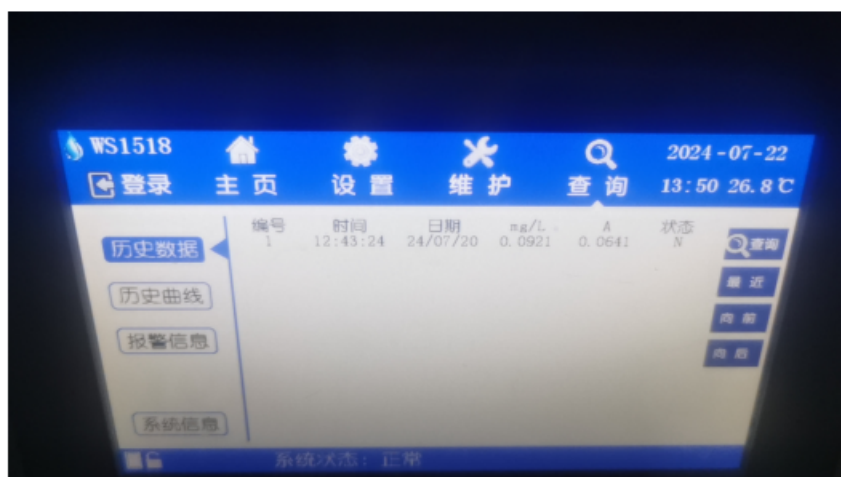
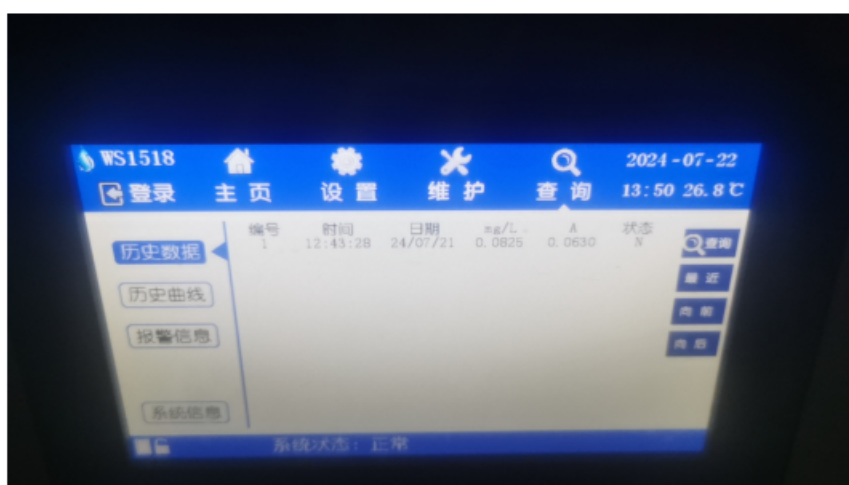
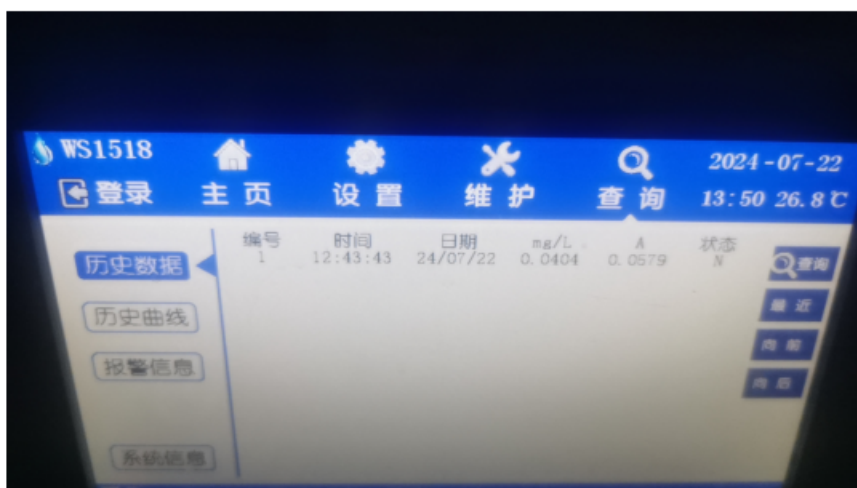
整改后总镍在线监测检测数据

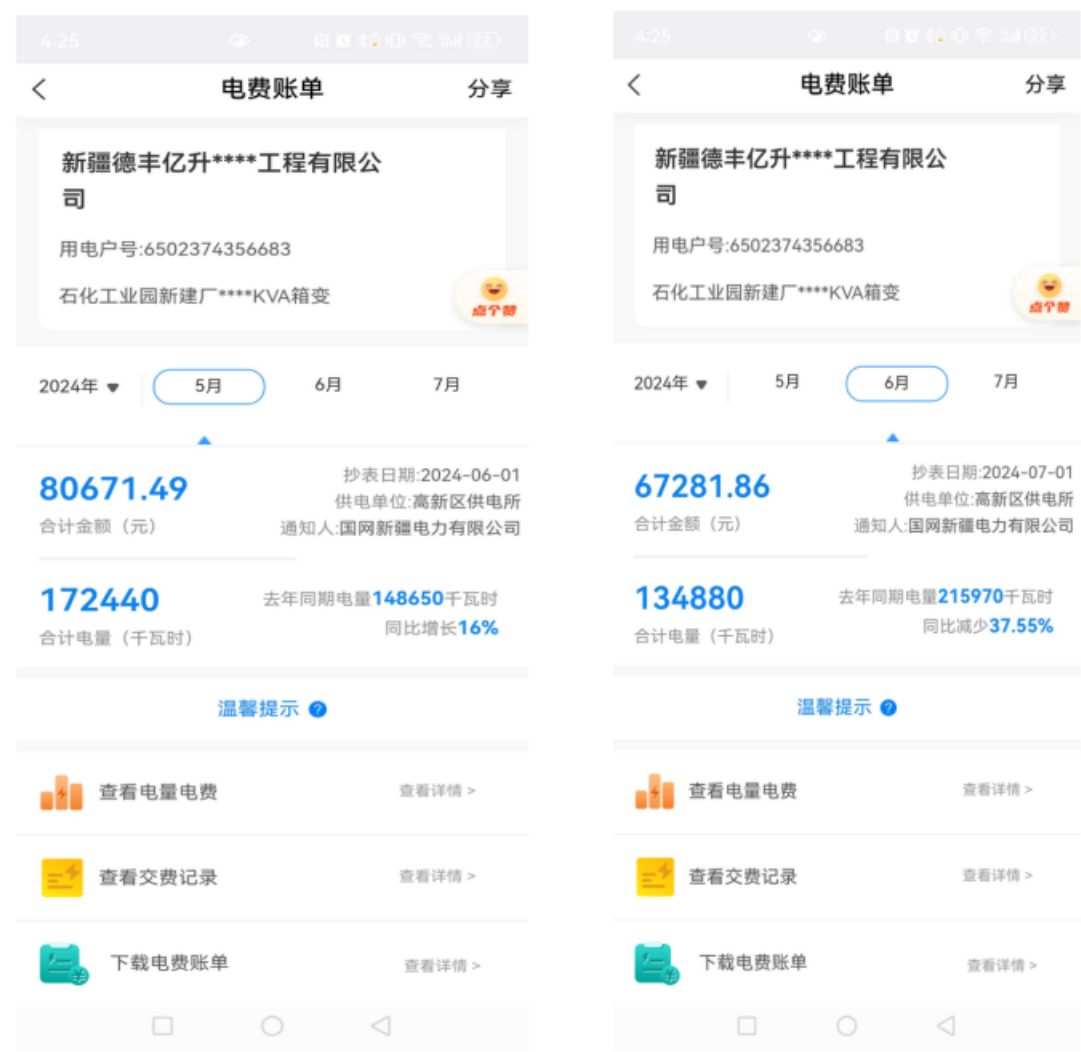
电量对比照片

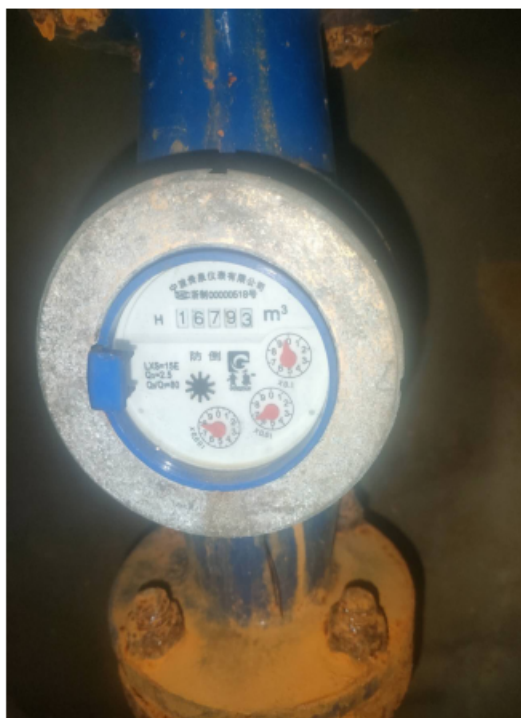
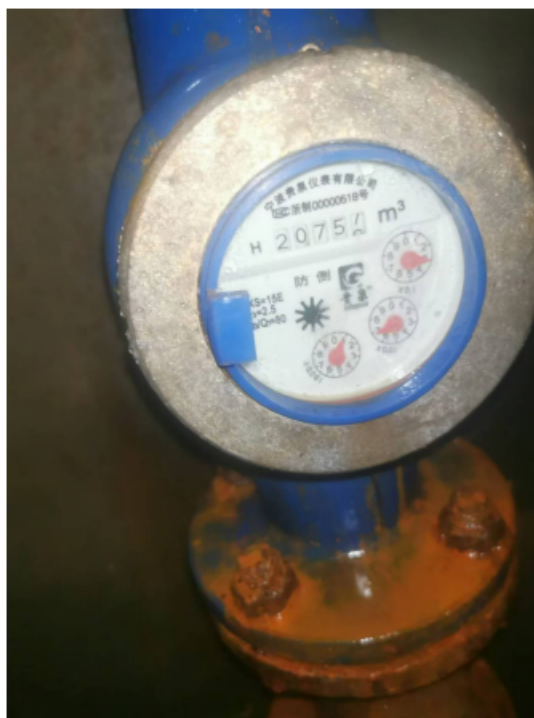
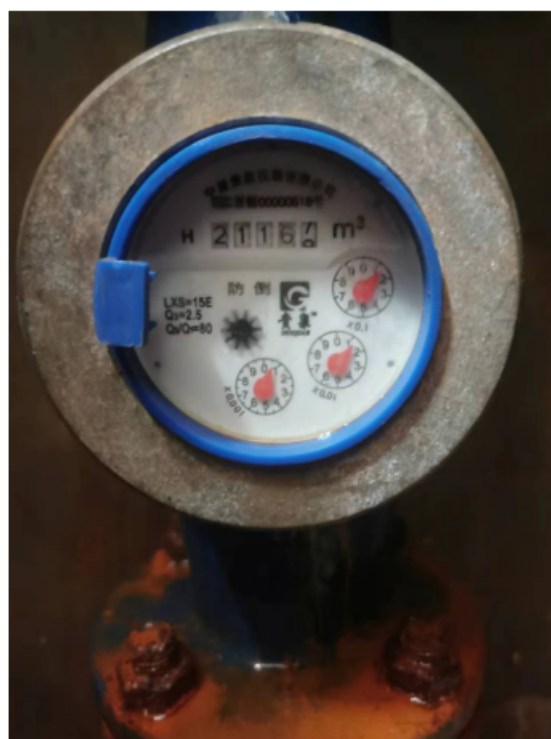
水量抄表数据
